COMIENZAN LAS OBRAS DE REHABILITACIÓN DEL EDIFICIO DE VIVIENDAS DE LA CALLE VELÁZQUEZ 138, esq. C/ LÓPEZ DE HOYOS, EN MADRID

La obra, según proyecto de D. Sergio Villar Gómez, fue adjudicada a Bauen Empresa Constructora y comenzó el pasado 3 de septiembre de 2013.

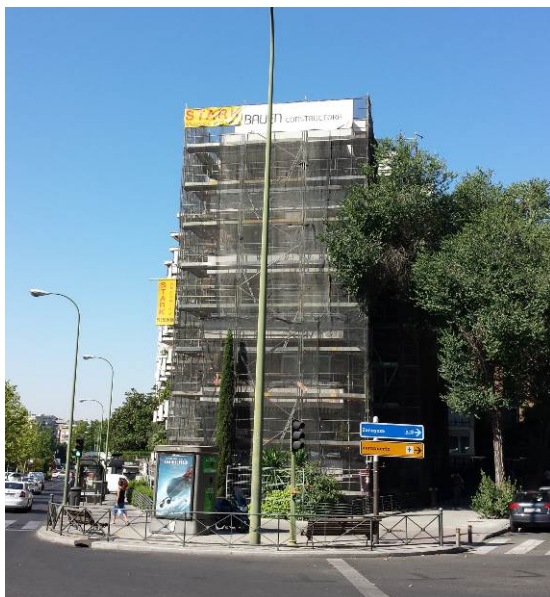
Los problemas existentes en la finca y más en concreto en la fachada son:

- Disgregación parcial de fábrica de ladrillo, ubicada ésta fundamentalmente en la unión con la faja pétrea de coronación y producida por la escorrentía del agua en el tránsito de los dos materiales a falta de vuelo y goterón suficiente.

- Agrietamiento generalizado en aplacado pétreo en torno a los taqueados llevados a cabo en actuación previa del año 2002 para sujeción de la misma por desprendimiento puntual de piezas.

- Semidesprendimiento de piezas de aplacado pétreo por la insuficiente adherencia al soporte, sobre todo en laterales de petos de terraza.
- Filtraciones de agua a todos los niveles del peto por el deficiente diseño en la evacuación de agua, falta de impermeabilización de las terrazas, ausencia de goterones, porosidad de la piedra, excesivo riego de jardineras allí presentes y alguna que otra patología.

- Agrietamiento generalizado en jardineras de hormigón prefabricado y corrosión de armaduras y soportes metálicos de las mismas.

Dentro del marco del mantenimiento estipulado por la ordenanza ITE, se están llevando las actuaciones necesarias para la rehabilitación de la fachada de los edificios residenciales de viviendas sitos en la Calle de Velázquez nº 138 bloques I, II y III.
