Madrid Puerta de Atocha recupera su historia

Tras un año de obras, el mes pasado concluyó la rehabilitación de la fachada principal y de los dos torreones históricos de la estación de Madrid-Puerta de Atocha, unos trabajos que han devuelto a este edificio su aspecto original, resaltando la relevancia histórica y artística del conjunto arquitectónico, declarado Bien de Interés Cultural en 1995.

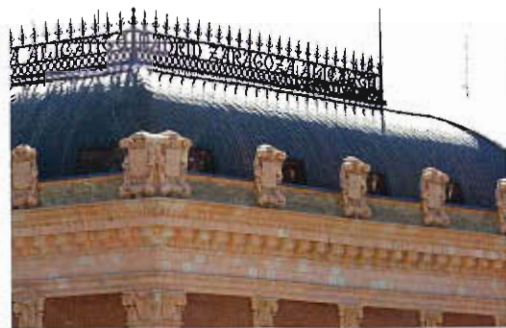
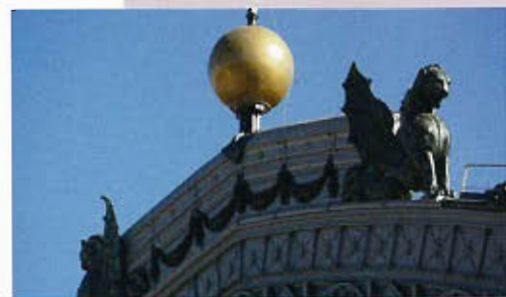
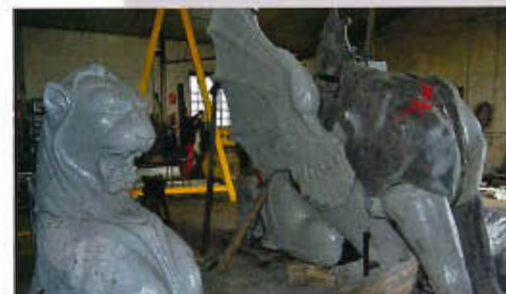
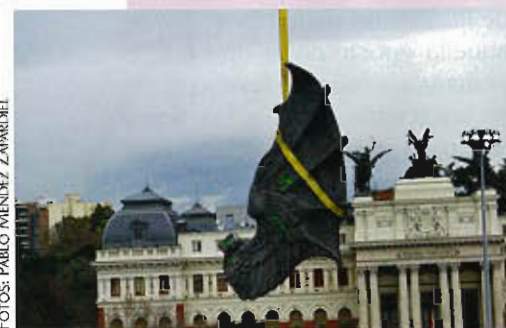
Así, algunas de las carpinterías de madera de las ventanas de la fachada principal, que fueron sustituidas en la rehabilitación de principios de los 90 por carpinterías de aluminio, han sido ahora renovadas recuperando el material de madera de pino de Oregón con el que estaban realizadas las originales. Asimismo, las contraventanas de lamas móviles han sido sustituidas por nuevos fraileros de pino de Oregón con lamas fijas, tal y como eran las primitivas.

compuestas por fábrica de ladrillo macizo y sillería de terracota, en intervenciones anteriores se impermeabilizaron con barnices hidrófugos de poro cerrado, que han sido eliminados y sustituidos por una imprimación transparente protectora resistente a la intemperie pero de poro abierto, que permite la evaporación de la posible humedad que pudiese almacenar el ladrillo en su interior.

Las piezas de terracota, por sus propias características de fabricación adquieren múltiples tonalidades, entre el ocre y el rosa palo, dependiendo de la diversidad de temperatura y de tiempo de cocción. En anteriores actuaciones, con la intención de igualar todas las piezas, se incluyó en el barniz protector de acabado un colorante rosa palo. La obra ha recuperado la diversidad natural de tonalidades propias

En lo que respecta a los elementos de fundición, tan representativos de la estructura de Atocha, en intervenciones anteriores se mantuvieron en la zona interior de la estación los tonos grises plomizos de la estructura original de fundición. Sin embargo, en la fachada vidriada exterior estos tonos fueron sustituidos por colores rojizos y algunos detalles escultóricos por tonos amarillos y grises. En la presente intervención se han reproducido los tonos grises originales realizados con pinturas cuya base era el zinc, tan característicos de los edificios

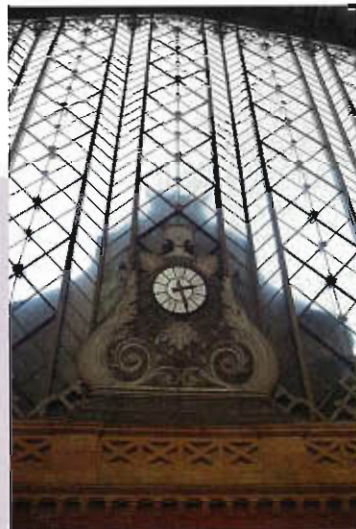
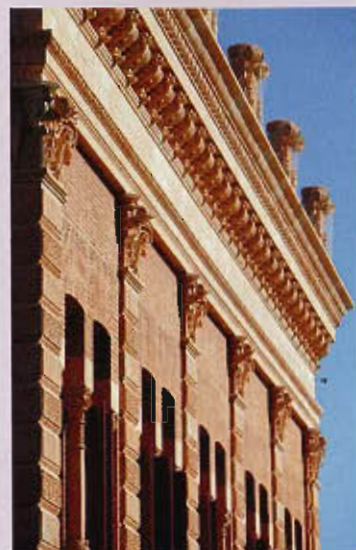
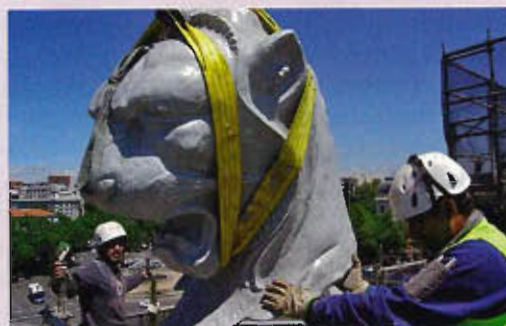
Restauración de las esculturas que coronan la fachada

Durante la obra se han desmontado y restaurado las tres figuras que coronan el hastial de la cortina vidriada de la fachada de la estación, que representan dos quimeras —seres fantásticos con cabeza de león y cuerpo de dragón— y un globo terráqueo. Desde que se construyó el edificio, los fuertes cambios de temperatura sobre estas quimeras habían producido dilataciones en el hierro fundido, dando lugar a grietas a través de las cuales se había filtrado gran cantidad de agua de lluvia que ha provocado la oxidación y el deterioro de estos elementos.

En las últimas décadas del siglo XX se intentó combatir esta oxidación añadiendo hormigón en masa en el interior del cajón metálico superior que conforma la acrotera. Ahora se ha picado y eliminado dicho hormigón para proporcionar una solución más efectiva contra el óxido. Así, una vez desmontadas las esculturas y las guirnaldas de la acrotera y trasladadas a taller para su restauración, se han renovado determinados elementos estructurales, reforzando la cercha próxima a la fachada vidriada principal y sustituyendo en su totalidad el cajón de la acrotera para solucionar este problema.
